# שיקום מזח הפחם

## חדרה

הגדרת תכולת הפרויקט  
וכתיבת מפרט הצביעה

חברת החשמל לישראל

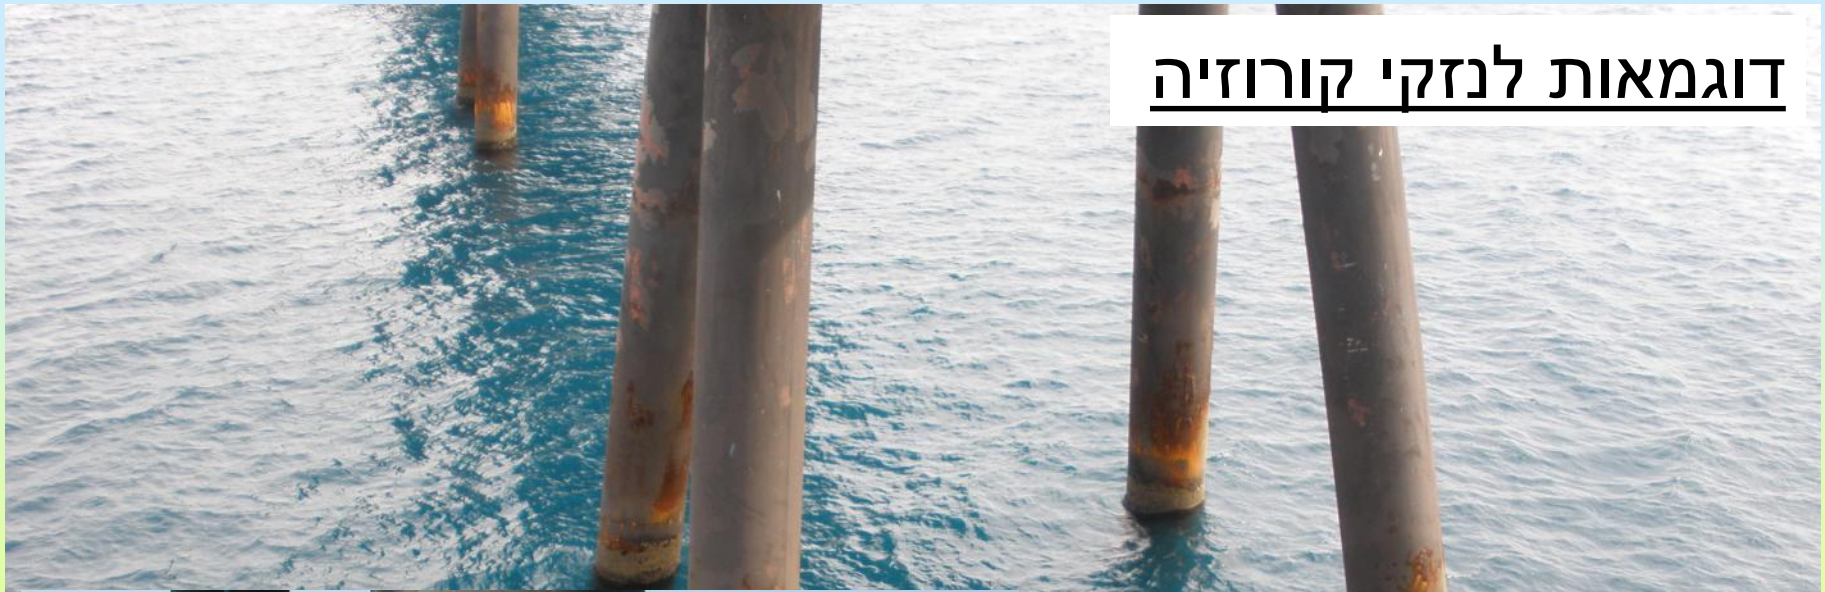
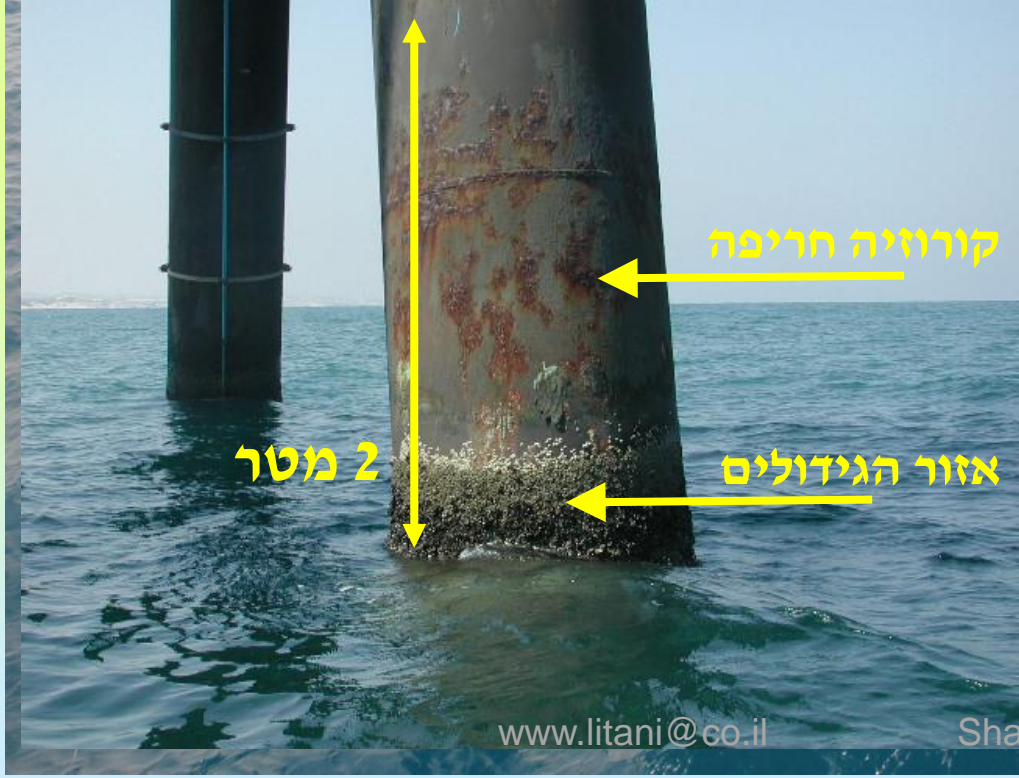
# דוגמאות לנזקי קורוזיה
